## Divisione Cablaggio

**CP Solution di Christian Pozzati**

## Cablaggio e riqualificazione RACK Dati e Multimedia

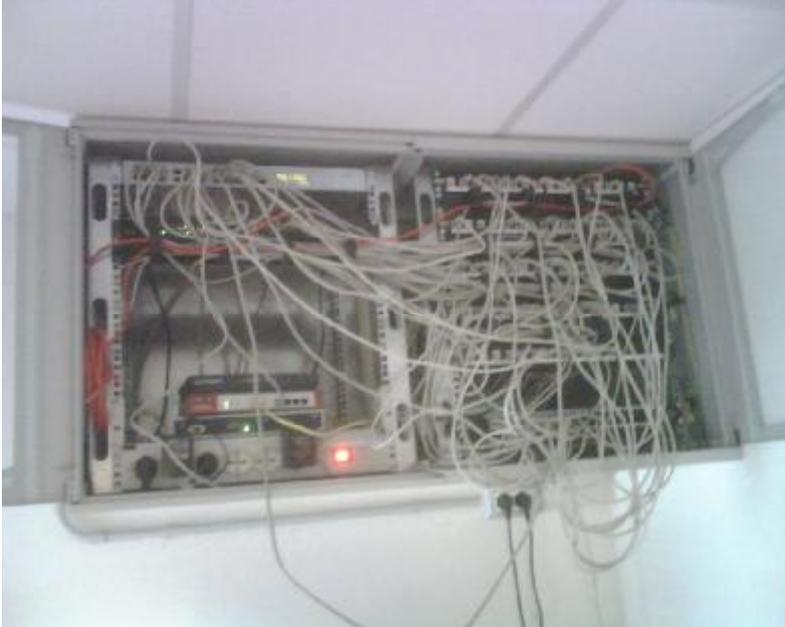
| Esempio 1 | Esempio 2 |
|--|--|
| Azienda con 12 Dipendenti | Azienda con 45 Dipendenti |
| 16 PC, 4 Mac, 3 Server, 3 Nas, rete Gigabit | 12 PC, 1 o 2 Server, 1 Nas, rete Ethernet 10/100 |
| <p><b>Problema:</b> Perdita Prestazioni durante copia “Grossi File dati” sul server Microsoft, n°2 switch con 24Porte “quasi pieni” con utenze inferiori a 28 utenze!!</p> | <p><b>Problema:</b> Perdita pacchetti su qualche postazione (timeout e sintomo rete sconnessa), navigazione lenta.</p> |

- nell'esempio 1 il server si è scollegato dalla rete perché il patchcord aveva il connettore rotto che si è sfilato.. meno male che è tornato online quasi subito (dopo aver provato a “spingere tutti i connettori”).
- nell'esempio 2 è stato un po' più grave, si è spento uno switch della rete per un problema del cavo di alimentazione “intrecciato” con alcuni cavi patch.. e si è spento anche il router del HDSL per una ciabatta mal collegata e danneggiata, che è rimasto offline per 2 ore!!!

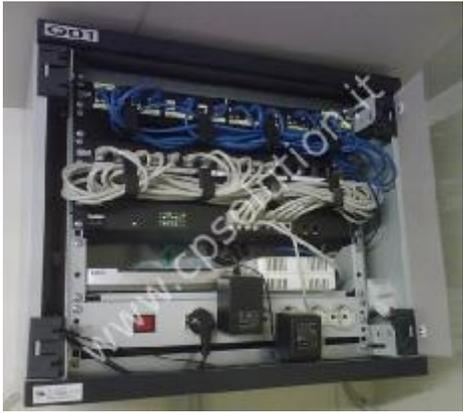
| Descrizione | Risultato |
|--|--|
| <p><b><u>Rack Dati:</u></b><br/>Uffici con 6 postazioni PC e 6 plotter/stampanti di rete e varie stampanti di rete, eseguito quasi 5 anni fa!</p> <p><b><u>Problemi Iniziali:</u></b> Perdita pacchetti e perdita connessione PC in modo casuale su alcune postazioni.</p> <p><b><u>Eseguito:</u></b> Controllo pinzature cavi e cambio PatchCord.</p> <p><b><u>Certificazione Rete:</u></b> SI.</p> <p><b><u>Interventi successivi:</u></b> NESSUNO.</p> | |

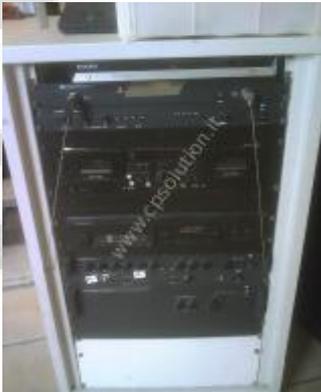
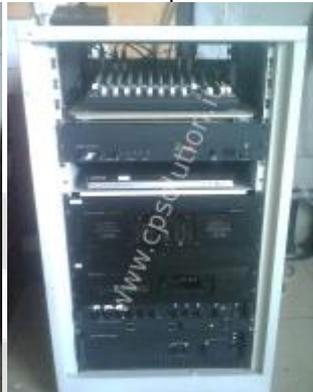
| Descrizione | Risultato |
|--|--|
| <p><b><u>Rack Audio:</u></b><br/>Sala Polivalente per feste e convention, eseguito 2 anni fa!</p> <p><b><u>Problemi Iniziali:</u></b> Dopo ogni serata era molto complicato ripristinare una "Configurazione standard iniziale", alcune casse non andavano più.</p> <p><b><u>Eseguito:</u></b> Controllo cavi ed eventuale sostituzione, Mixer inserito nel rack (prima fuori), etichettati i volumi, riorganizzato vari componenti e connessioni (frontalmente e retro), taratura impianto audio, revisione Casse Acustiche.</p> <p><b><u>Interventi successivi:</u></b> Istruzione ai vari responsabili.</p> | <div style="display: flex; justify-content: space-around;"> <div style="text-align: center;"> <p>Prima</p> </div> <div style="text-align: center;"> <p>Dopo</p> </div> </div> |

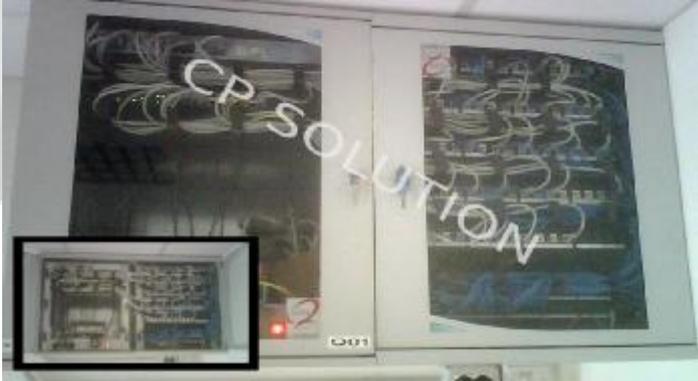
| Descrizione | Risultato |
|--|--|
| <p><b><u>Rack Dati:</u></b> (esempio1)<br/>Azienda con 16 PC, 4 Mac, 3 Server, 3 Nas, rete Gigabit, eseguito circa 6 anni fa!</p> <p><b><u>Problemi Iniziali:</u></b> aggiungendo nuovi PC era molto complesso gestire le nuove connessioni, 2 switch 24porte praticamente pieni.</p> <p><b><u>Eseguito:</u></b> Controllo pinzature cavi e cambio PatchCord, ottimizzazione connessioni rete.</p> <p><b><u>Certificazione Rete:</u></b> SI.</p> <p><b><u>Interventi successivi:</u></b> Aggiunte 12 Nuove prese e 6 postazioni PC, senza sostituire nessun apparato.</p> | |

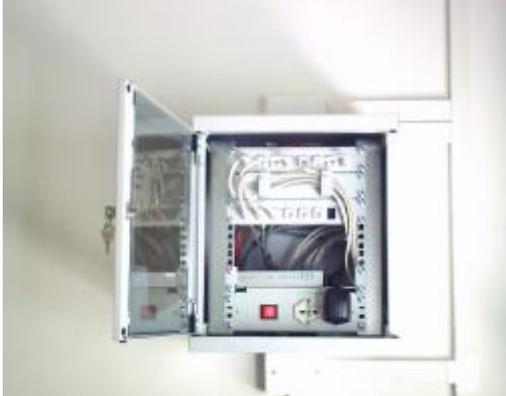
| Descrizione | Risultato |
|--|--|
| <p><b><u>Rack Dati:</u></b><br/>Scuole Medie con necessità di ampliare/connettere reti dati in altre aule, eseguito 6 anni fa!!!</p> <p><b><u>Problemi Iniziali:</u></b> rete dati insufficiente a coprire le aule nuove.</p> <p><b><u>Eseguito:</u></b> Rack di Appoggio 10Unità per nuova rete dati Gigabit e connessione rack secondari, Controllo pinzature cavi e cambio/aggiunta PatchCord.</p> <p><b><u>Certificazione Rete:</u></b> SI.</p> <p><b><u>Interventi successivi:</u></b> NESSUNO.</p> | |
